COMUNE DI PARTANNA

LAVORI DI MIGLIORAMENTO E/O ADEGUAMENTO ALLE NORMATIVE ANTISISMICHE DELL'EDIFICIO DI PROPRIETA' COMUNALE ADIBITO A SCUOLA ELEMENTARE DENOMINATO PLESSO DI VIA MESSINA N. 4, NONCHE' ALL'ADEGUAMENTO IMPIANTISTICO ALLA NORMATIVA VIGENTE. CUP. I36E1800012001 IDENTIFICATO CON IL CODICE 0810152624. FINANZIAMENTO PRESIDENZA DEL CONSIGLIO DEI MINISTRI "DIPARTIMENTO CASA ITALIA"

Relazione Generale Srtutturale

Indagini in Situ - Verifiche Livelli di Sicurezza

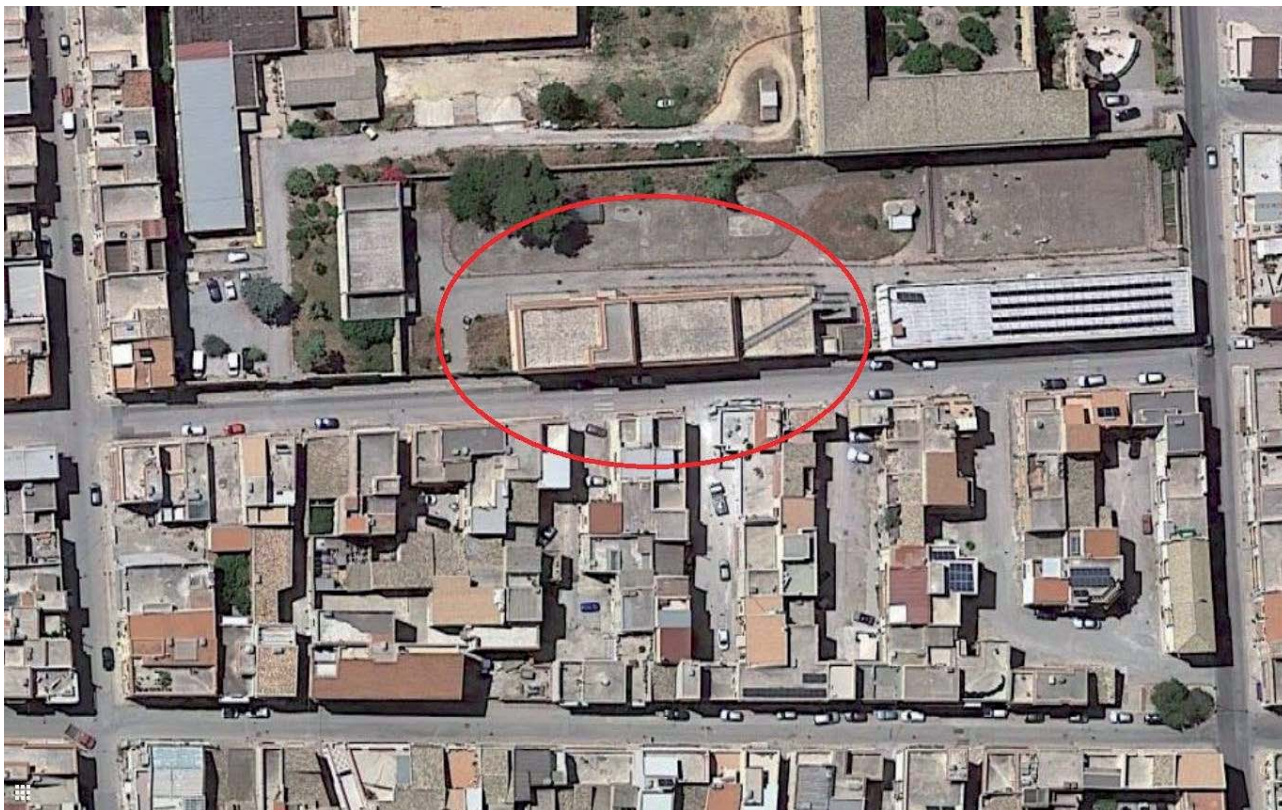
Fig. 1 – Vista aerea della scuola di via Messina 4 in Partanna

La scuola è stata realizzata nel periodo 1989-1990 con una struttura portante a telaio in cemento armato composto da travi, pilastri e solai in latero-cemento.

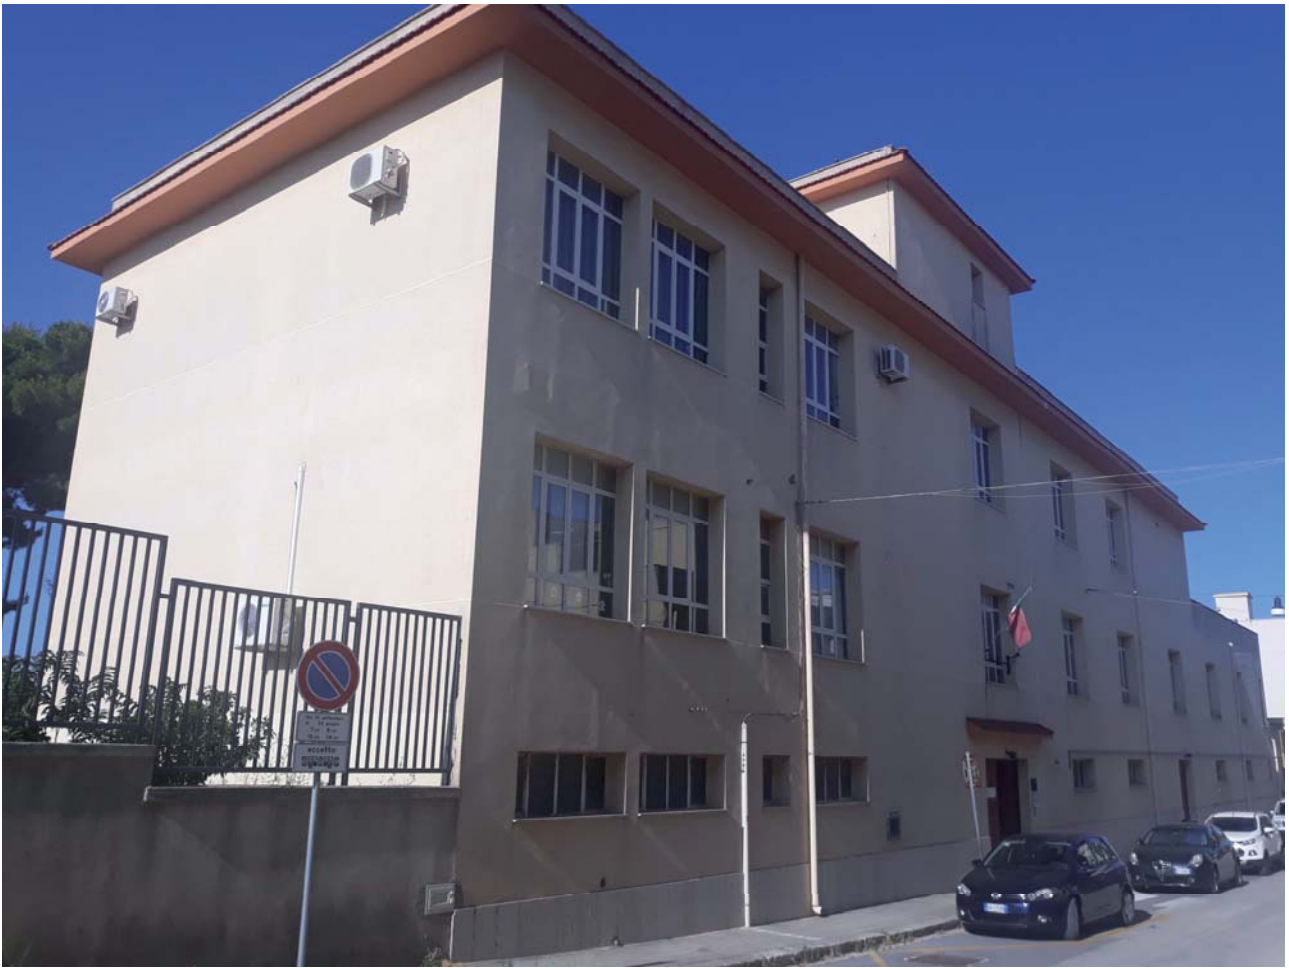
Fig. 3 – Vista facciata principale su via Messina.

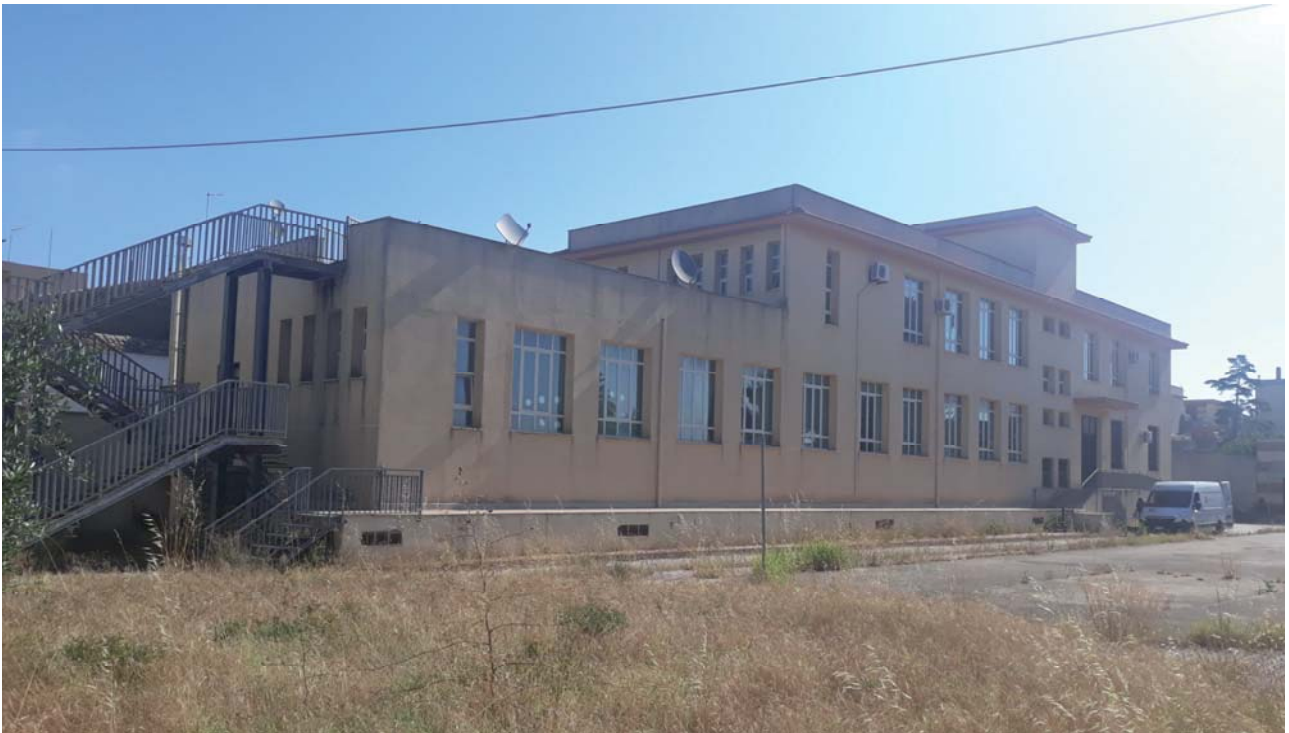
Fig. 4 – Vista facciata retrostante.

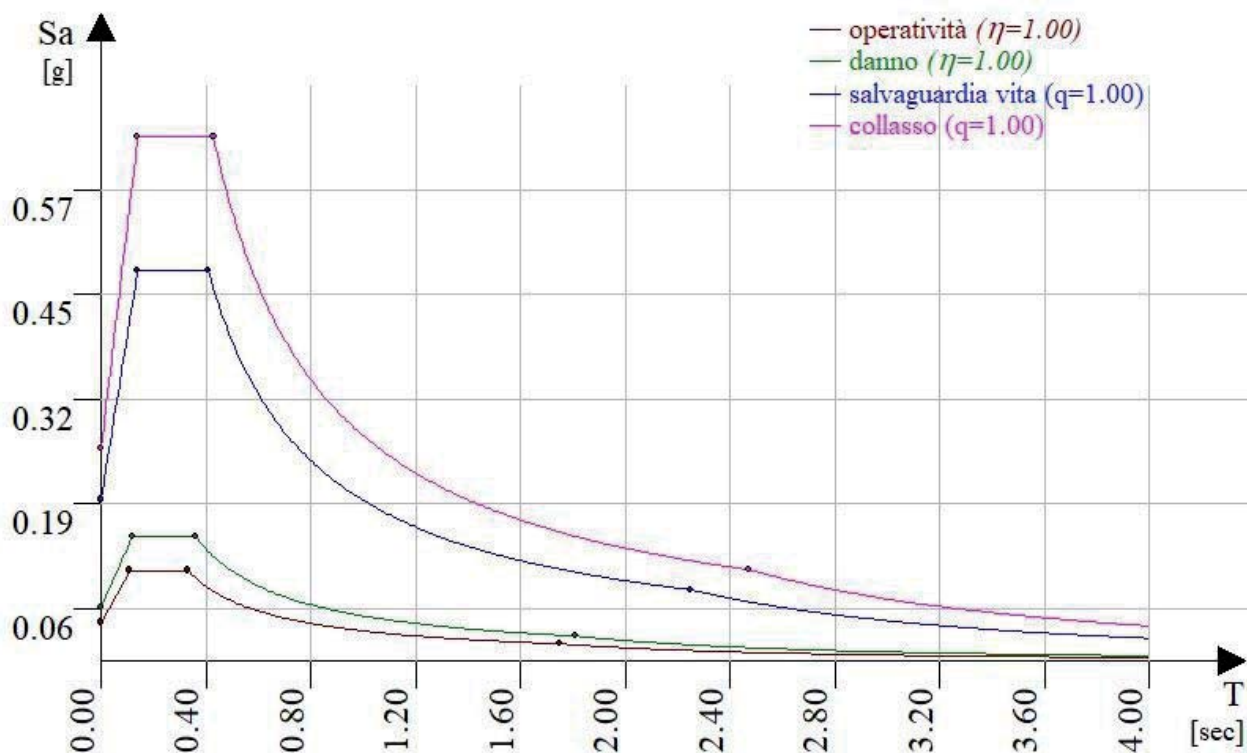
Fig. 5 – Spettri sismici elastici per i vari Stati Limite adottati per lo studio in esame

La figura seguente riporta gli spettri elastici di riferimento per il sito di sedime della scuola che sono stati utilizzati nello studio di vulnerabilità sismica in commento.

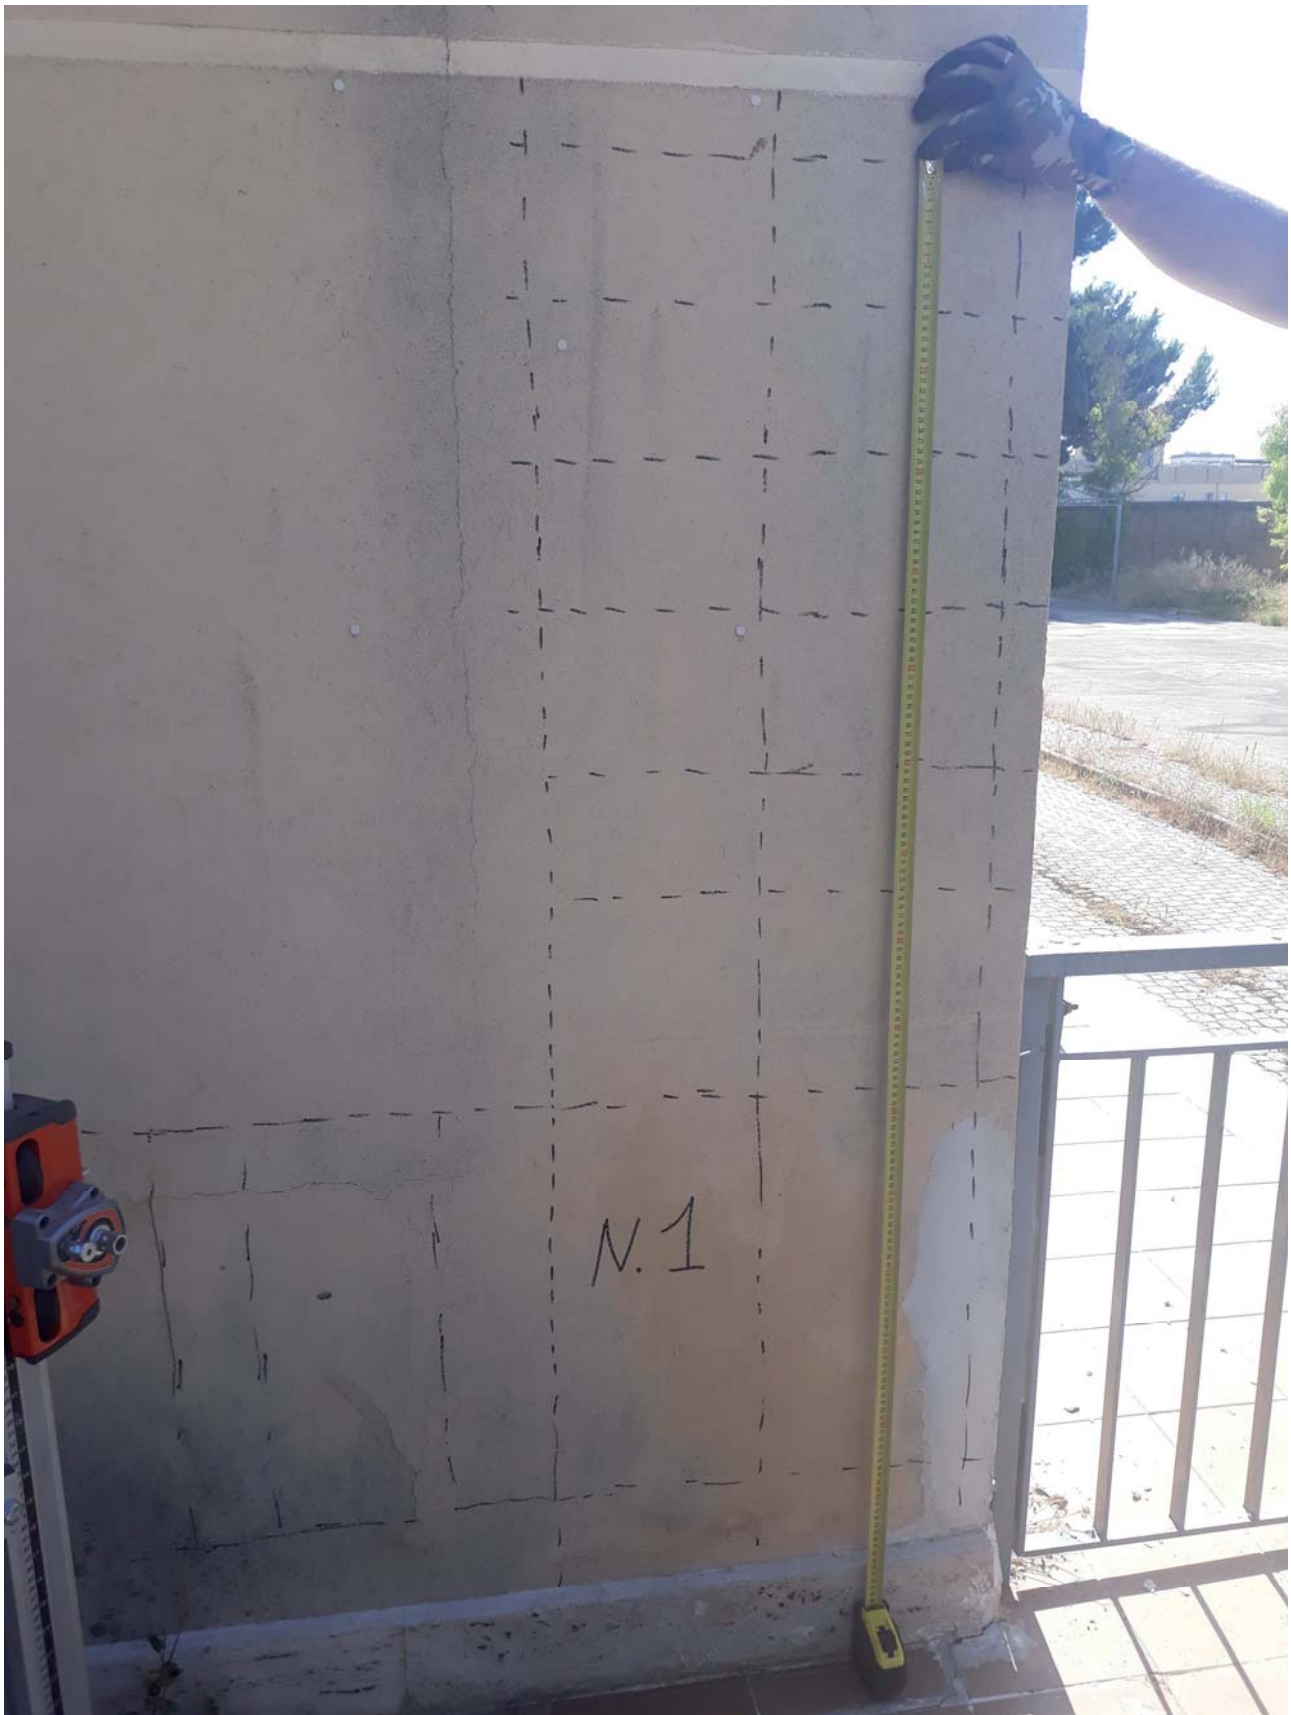
Fig. 6 – Rilievo pacometrico delle armature in un nodo trave-pilastro

Dal rilievo pachometrico è emersa una perfetta corrispondenza tra lo stato di fatto e le prescrizioni del progetto originale.

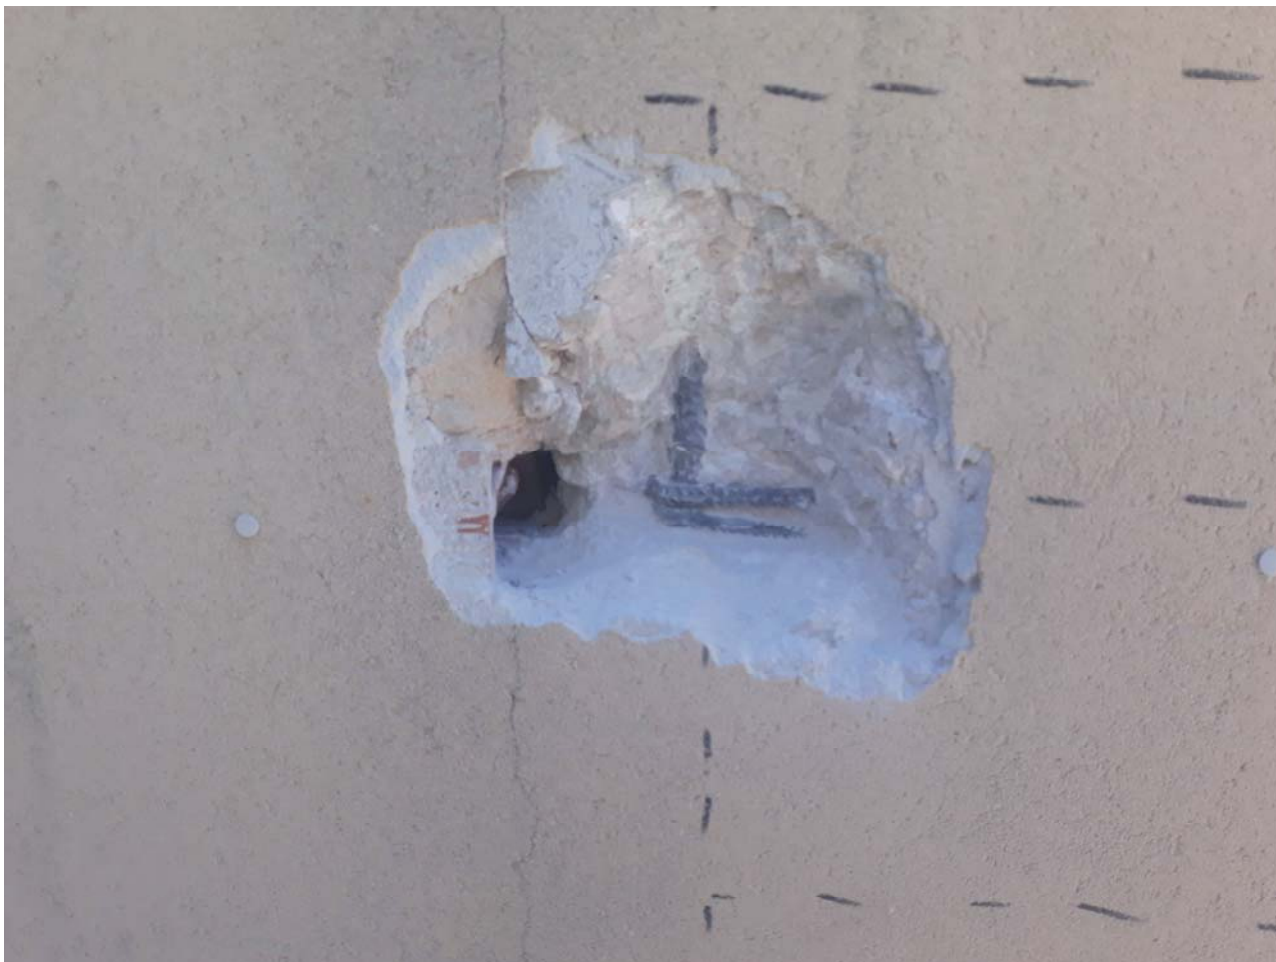
Fig. 7 – Rilievo diretto delle armature di un pilastro con particolare della piegatura a 90° delle staffe

La foto seguente mostra il rilievo diretto dell'armatura in un pilastro laddove si può osservare il dettaglio costruttivo relativo alla piegatura delle armature trasversali realizzata a 90° intorno ad una barra d'angolo.

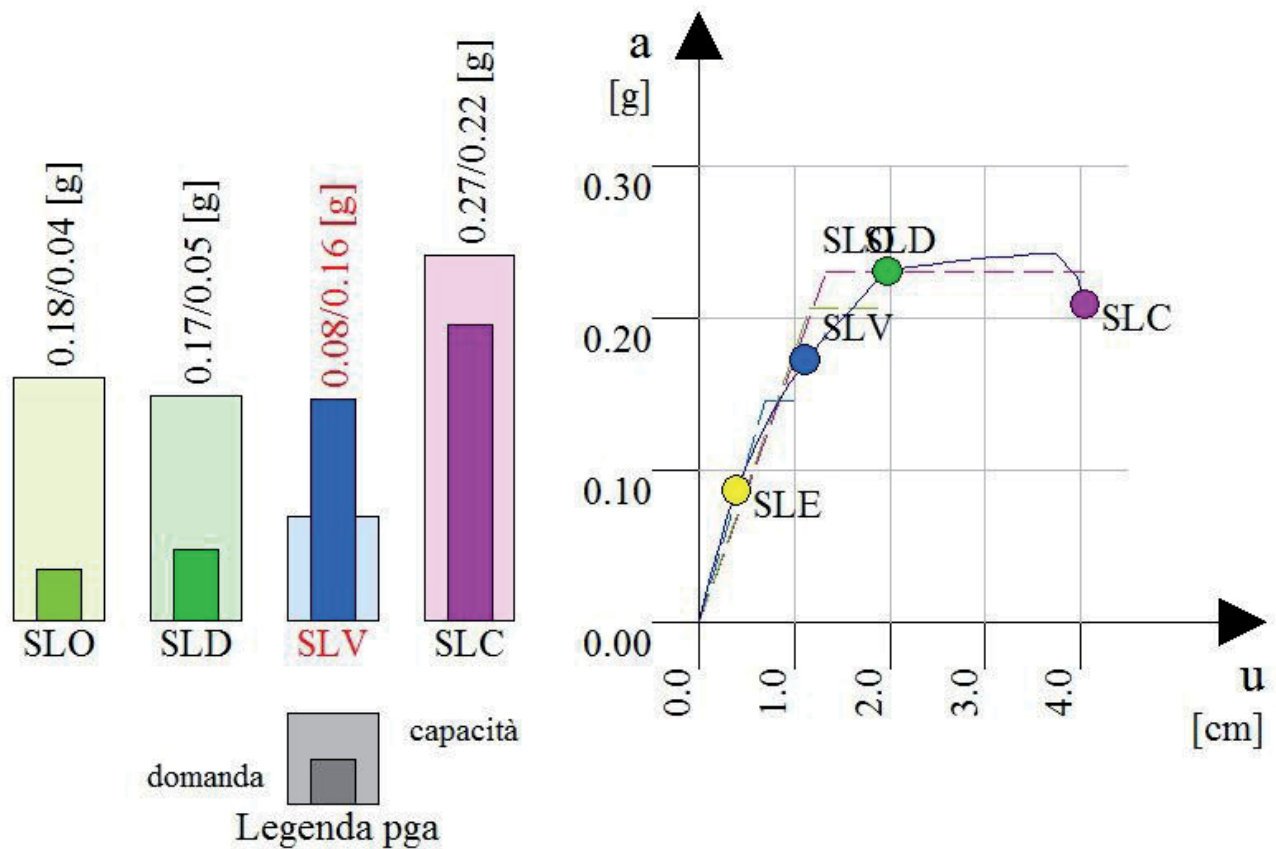
Di seguito si riportano le curve push-over riferite alle 8 diverse direzioni del sisma agente considerate nella scansione: è facile desumere la scarsa duttilità del sistema strutturale dalla estensione ridotta del tratto orizzontale oltre il limite elastico.

Nel dettaglio, la barra dello sfondo di colore chiaro rappresenta l'accelerazione sismica resistente massima offerta dall'edificio, mentre la corrispondente barra interna di colore più acceso rappresenta l'accelerazione sismica resistente richiesta dalla normativa.

Fig. 11 - Istogramma curva pushover corpo A ante operam con sisma a 0° e accelerazione costante.

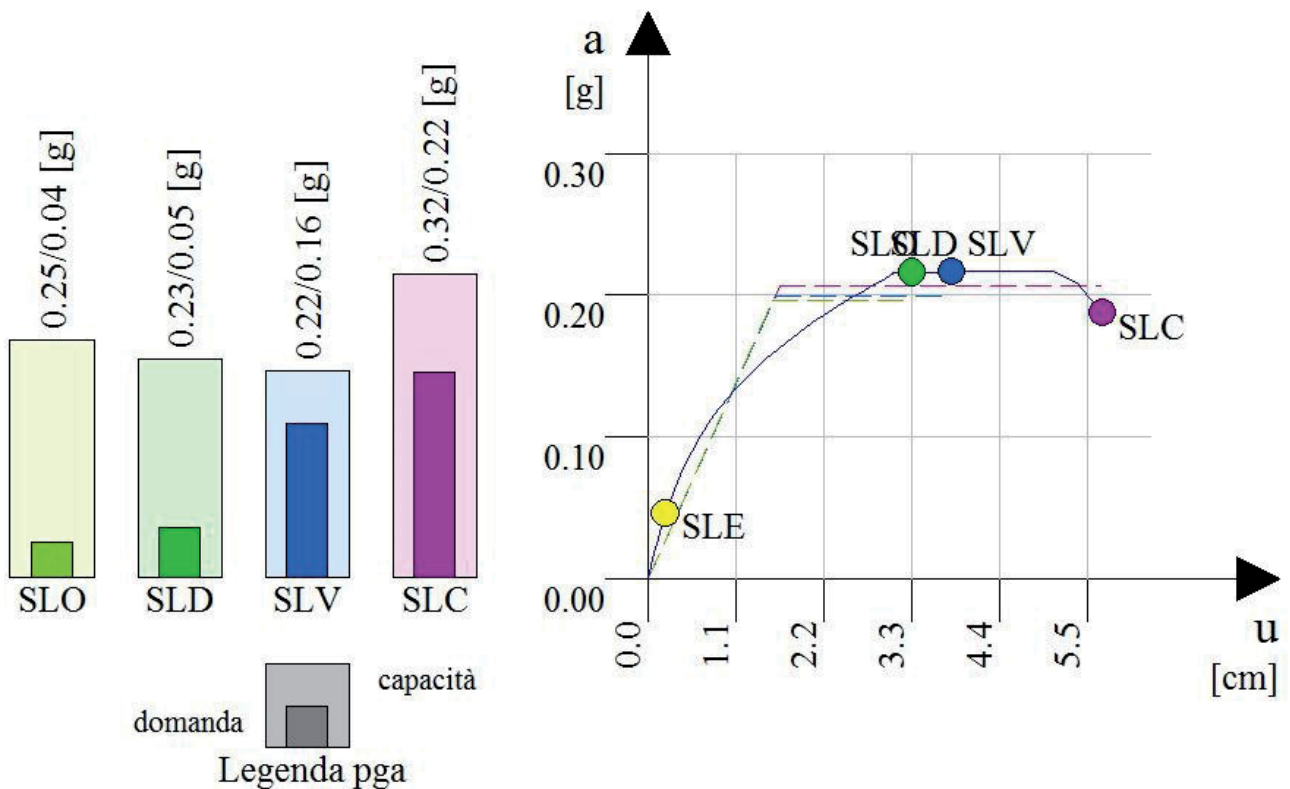
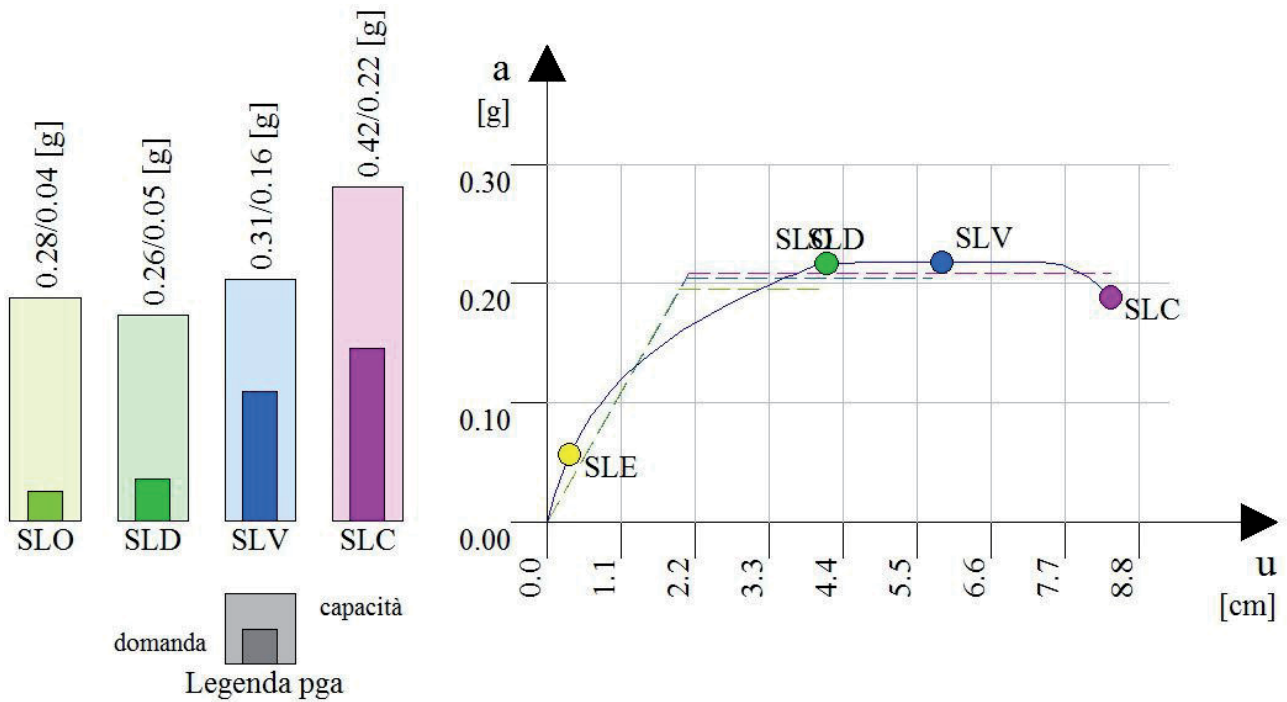
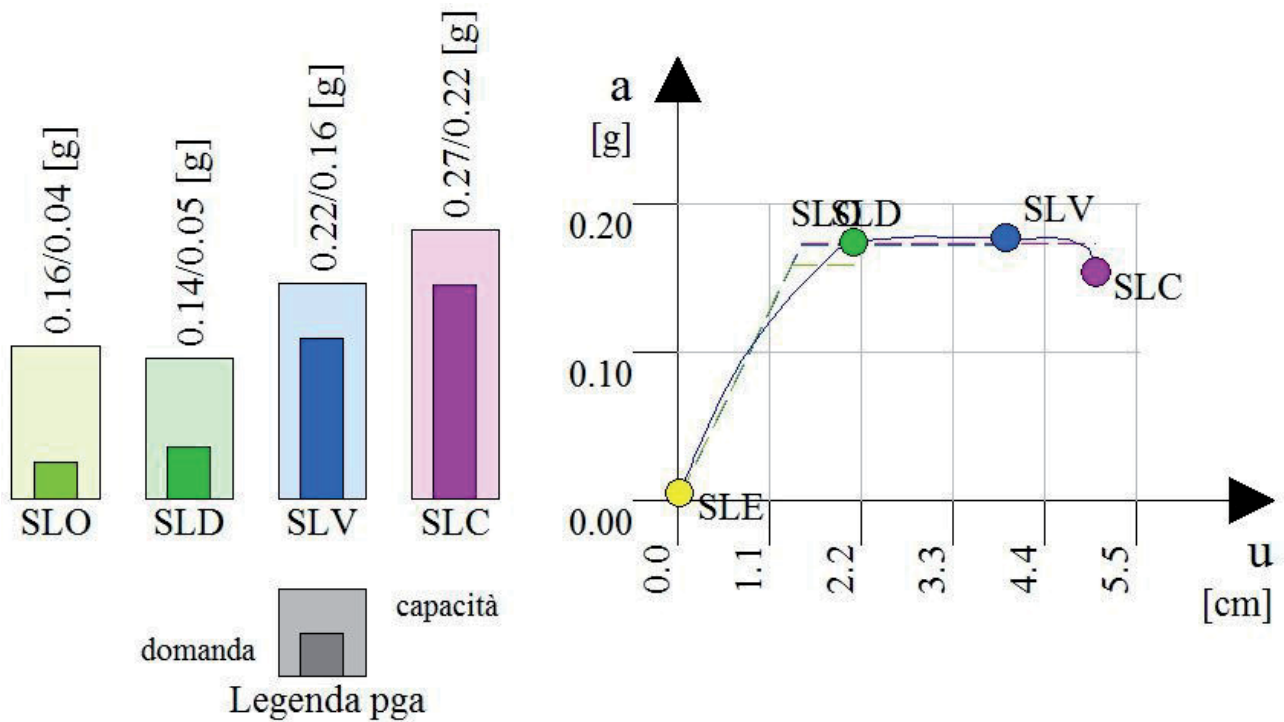
Di seguito si riportano le curve push-over per le 8 direzioni di sisma considerate, sia con distribuzione dell'accelerazione sismica costante che lineare.

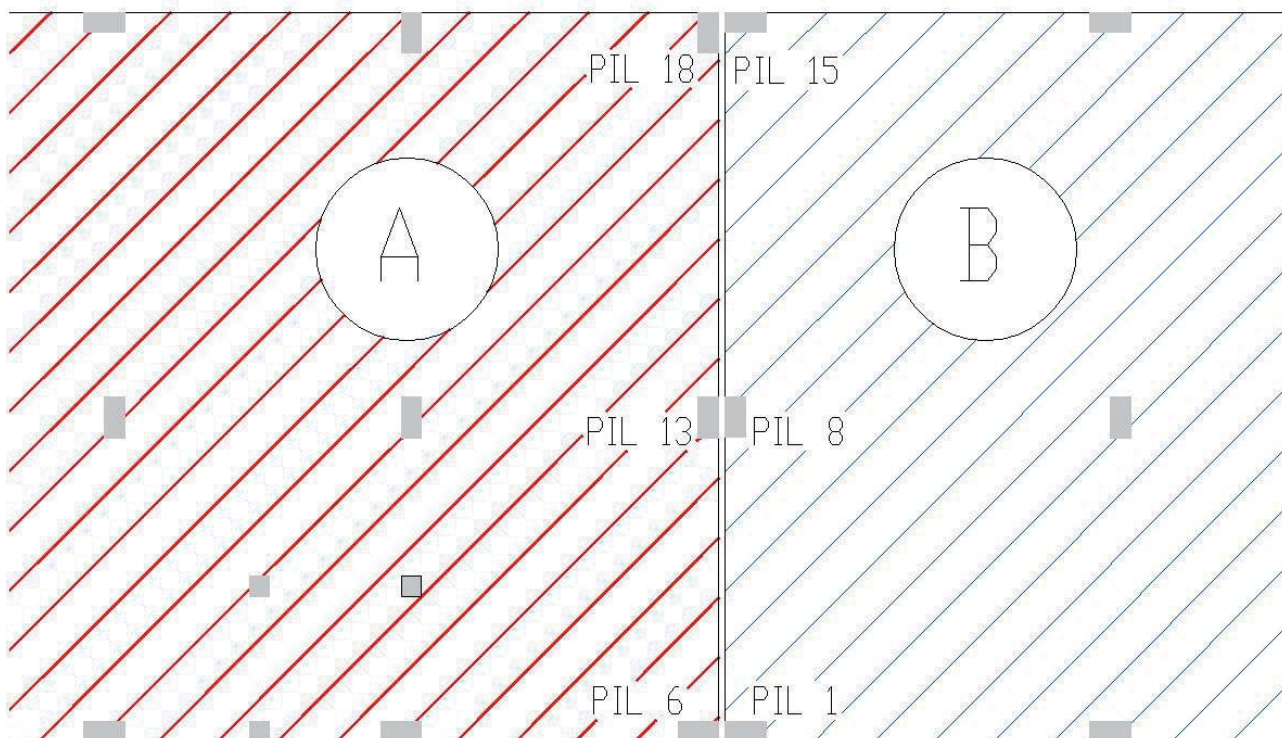
Fig. 47 – Numerazione adottata nel modello per i pilastri della zona giunto tra i corpi di fabbrica.

Nella figura seguente si riporta uno stralcio della zona circostante il giunto tecnico evidenziando la numerazione dei pilastri seguita nel fascicolo di calcolo relativo a ciascun corpo.

La somma degli spostamenti massimi assoluti è nel caso peggiore pari a 6,8 cm e vale a dire inferiore al giunto di 10 cm esistente tra i 2 corpi di fabbrica e pertanto la verifica a martellamento risulta soddisfatta.

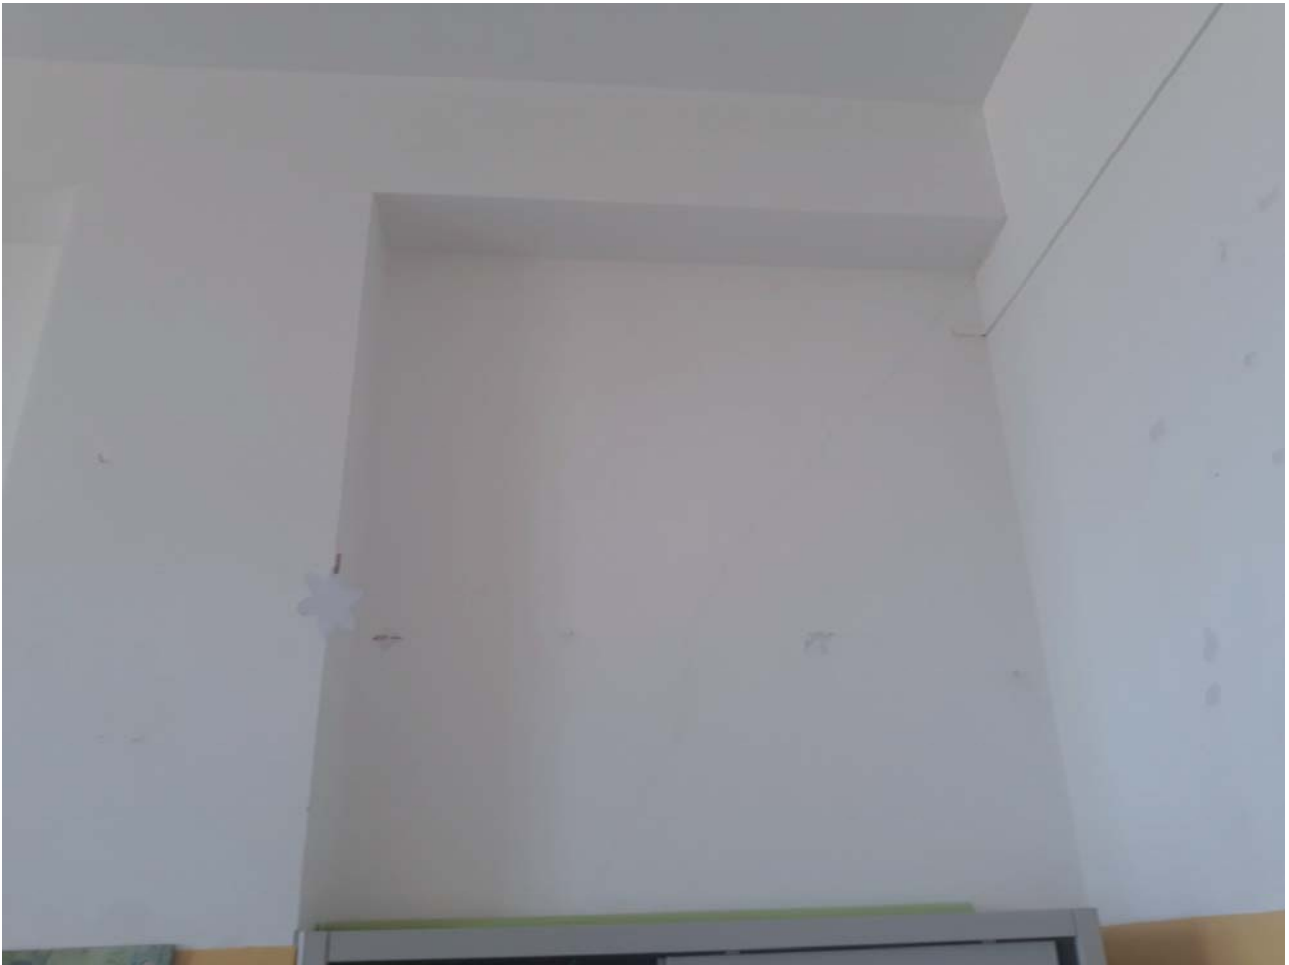
Fig. 48 – Elemento in laterizio di divisione tra le aule fessurato.

In molti casi si è riscontrata la presenza di lesioni sui divisori tra le aule aventi sempre la medesima giacitura, ovvero disposte in diagonale all'attacco con il divisorio del corridoio.

In effetti i divisori sono stati realizzati con foratini di laterizio di spessore circa 8 cm ed hanno un'altezza anche significativa, per tale ragione risultano molto vulnerabili.

Alla luce della vulnerabilità riscontrata per i divisori interni testimoniata anche dal quadro fessurativo, si raccomanda in sede progettuale di valutare attentamente l'intervento correttivo sia per gli elementi secondari interni che perimetrali.

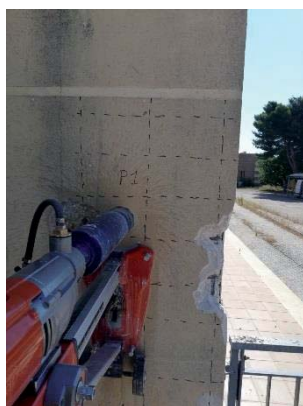
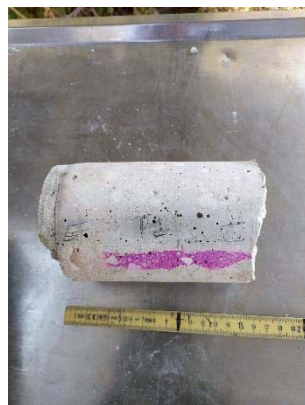
Ubicazione	Sigla	Data prelievo
Pilastro - carpenteria 2° solaio	P1	09/07/2020

Intervallo da mm a mm	CARBONATAZIONE – DESCRIZIONE DELLA REAZIONE
0 ÷ 30	Nessuna reazione
30 ÷ 140	Vira al rosso

Diametro d = 94 mm	Lunghezza L = 140 mm	Altezza da terra H = 1,50 m	Direzione carotaggio: orizzontale
DESCRIZIONE	Calcestruzzo omogeneo con presenza di alcuni vacuoli dal diametro d_{max} circa 7 mm. Inerti a spigoli vivi arrotondati d_{max} circa 23 mm.

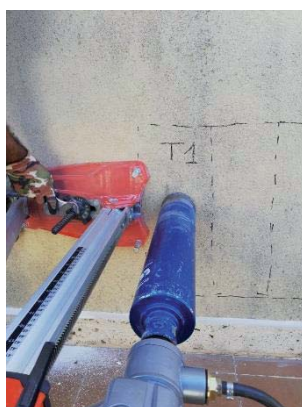
Ubicazione	Sigla	Data prelievo
Trave – carpenteria 1° solaio	T1	09/07/2020

Intervallo da mm a mm	CARBONATAZIONE – DESCRIZIONE DELLA REAZIONE
0 ÷ 35	Nessuna reazione
35 ÷ 130	Vira al rosso

Diametro d = 94 mm	Lunghezza L = 130 mm	Altezza da terra H = 0,60 m	Direzione carotaggio: orizzontale
DESCRIZIONE Calcestruzzo omogeneo con presenza di alcuni vacuoli dal diametro d_{max} circa 4 mm. Inerti a spigoli vivi arrotondati d_{max} circa 35 mm.

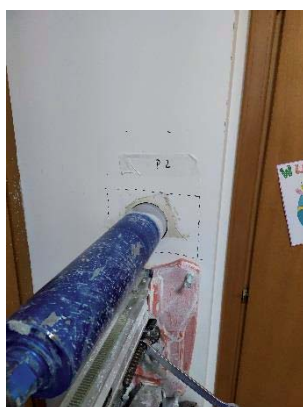
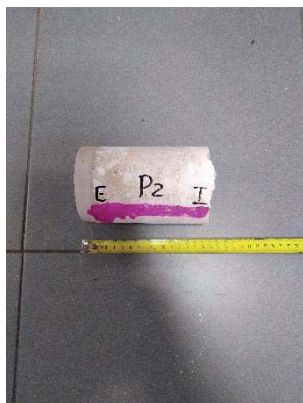
Ubicazione	Sigla	Data prelievo
Pilastro carpenteria – 2° solaio	P2	09/07/2020

Intervallo da mm a mm	CARBONATAZIONE – DESCRIZIONE DELLA REAZIONE
0 ÷ 135	Vira al rosso

Diametro d = 94 mm	Lunghezza L = 135 mm	Altezza da terra H = 1,36 m	Direzione carotaggio: orizzontale
DESCRIZIONE	Calcestruzzo omogeneo con presenza di alcuni vacuoli dal diametro d_{max} circa 3 mm. Inerti a spigoli vivi arrotondati d_{max} circa 23 mm.

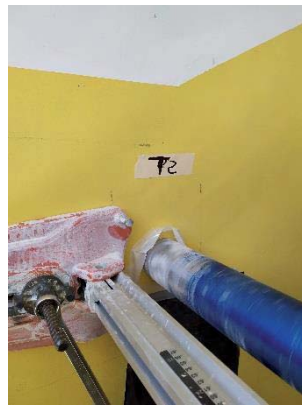
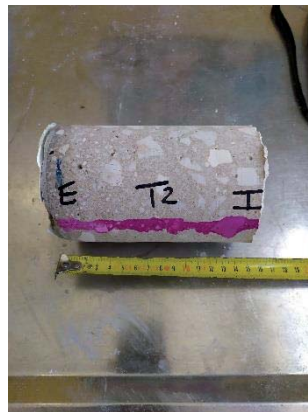
Ubicazione	Sigla	Data prelievo
Trave carpenteria – 2° solaio	T2	09/07/2020

Intervallo da mm a mm	CARBONATAZIONE – DESCRIZIONE DELLA REAZIONE
0 ÷ 147	Vira al rosso

Diametro d = 94 mm	Lunghezza L = 147 mm	Altezza da terra H = 1,46 m	Direzione carotaggio: orizzontale
DESCRIZIONE			
Calcestruzzo omogeneo con presenza di alcuni vacuoli dal diametro d_{max} circa 4 mm. Inerti a spigoli vivi arrotondati d_{max} circa 29 mm.

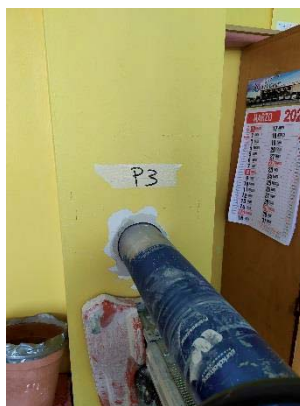
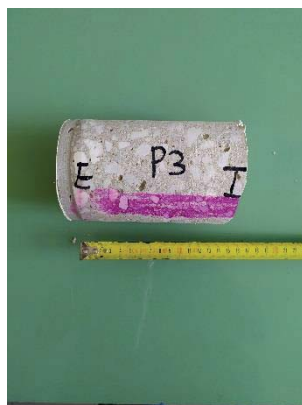
Ubicazione	Sigla	Data prelievo
Pilastro carpenteria – 3° solaio	P3	09/07/2020

Intervallo da mm a mm	CARBONATAZIONE – DESCRIZIONE DELLA REAZIONE
0 ÷ 20	Nessuna reazione
20 ÷ 140	Vira al rosso

Diametro d = 94 mm	Lunghezza L = 140 mm	Altezza da terra H = 1,50 m	Direzione carotaggio: orizzontale
DESCRIZIONE			
Calcestruzzo omogeneo con presenza di alcuni vucoili dal diametro d_{max} circa 6 mm. Inerti a spigoli vivi arrotondati d_{max} circa 27 mm.

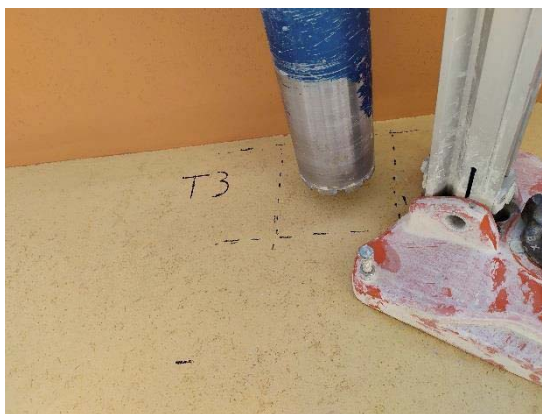
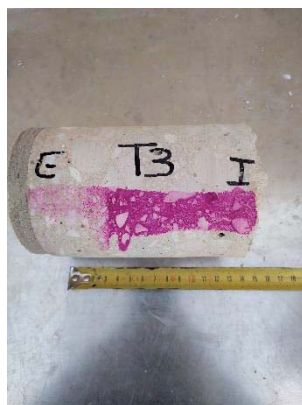
Ubicazione	Sigla	Data prelievo
Trave carpenteria – 3° solaio	T3	09/07/2020

Intervallo da mm a mm	CARBONATAZIONE – DESCRIZIONE DELLA REAZIONE
0 ÷ 50	Vira leggermente al rosso
50 ÷ 135	Vira al rosso

Diametro d = 94 mm	Lunghezza L = 135 mm	Altezza da terra H = 3,50 m	Direzione carotaggio: orizzontale
DESCRIZIONE	Calcestruzzo omogeneo con presenza di alcuni vacuoli dal diametro d_{max} circa 7 mm. Inerti a spigoli vivi arrotondati d_{max} circa 28 mm.

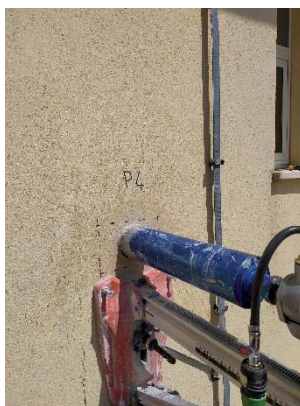
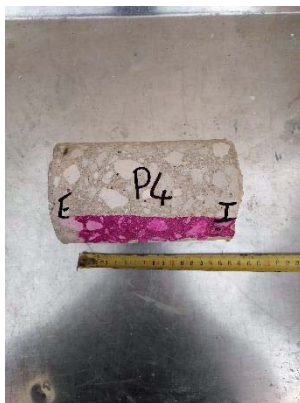
Ubicazione	Sigla	Data prelievo
Pilastro carpenteria – 3° solaio	P4	09/07/2020

Intervallo da mm a mm	CARBONATAZIONE – DESCRIZIONE DELLA REAZIONE
0 ÷ 20	Nessuna reazione
20 ÷ 155	Vira al rosso

Diametro d = 94 mm	Lunghezza L = 155 mm	Altezza da terra H = 1,52 m	Direzione carotaggio: orizzontale
DESCRIZIONE			
Calcestruzzo omogeneo con presenza di alcuni vacuoli dal diametro d_{max} circa 4 mm. Inerti a spigoli vivi arrotondati d_{max} circa 35 mm.

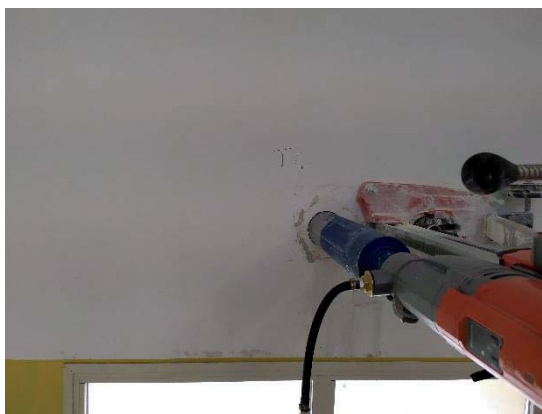
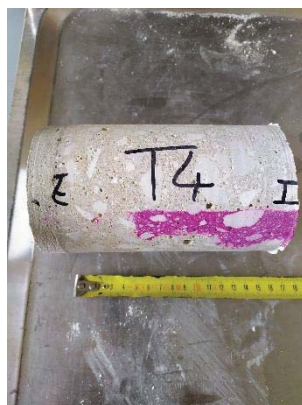
Ubicazione	Sigla	Data prelievo
Trave carpenteria – 3° solaio	T4	09/07/2020

Intervallo da mm a mm	CARBONATAZIONE – DESCRIZIONE DELLA REAZIONE
0 ÷ 50	Nessuna reazione
50 ÷ 150	Vira al rosso

Diametro d = 94 mm	Lunghezza L = 150 mm	Altezza da terra H = 1,67 m	Direzione carotaggio: orizzontale
DESCRIZIONE			
Calcestruzzo omogeneo con presenza di alcuni vacuoli dal diametro d_{max} circa 6 mm. Inerti a spigoli vivi arrotondati d_{max} circa 28 mm.

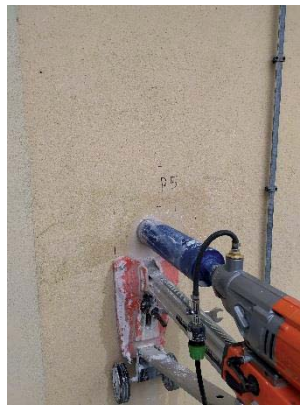
Ubicazione	Sigla	Data prelievo
Pilastro carpenteria – 4° solaio	P5	09/07/2020

Intervallo da mm a mm	CARBONATAZIONE – DESCRIZIONE DELLA REAZIONE
0 ÷ 35	Viraggio ritardato, leggera variazione
35 ÷ 150	Vira al rosso

Diametro d = 94 mm	Lunghezza L = 150 mm	Altezza da terra H = 1,50 m	Direzione carotaggio: verticale
DESCRIZIONE			
Calcestruzzo omogeneo con presenza di alcuni vacuoli dal diametro d_{max} circa 3 mm. Inerti a spigoli vivi arrotondati d_{max} circa 35 mm.

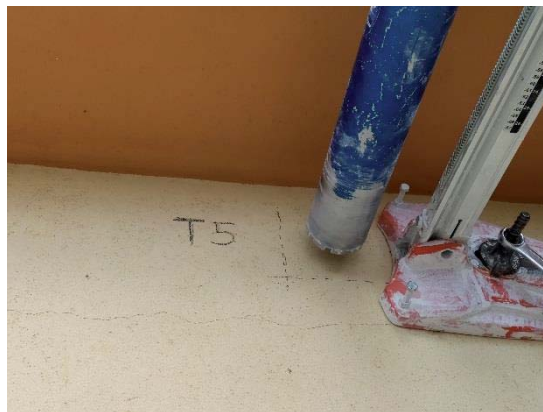
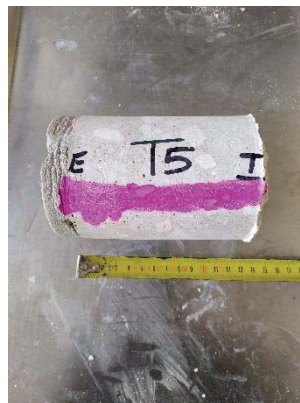
Ubicazione	Sigla	Data prelievo
Trave carpenteria – 4° solaio	T5	09/07/2020

Intervallo da mm a mm	CARBONATAZIONE – DESCRIZIONE DELLA REAZIONE
0 ÷ 125	Vira al rosso

Diametro d = 94 mm	Lunghezza L = 125 mm	Altezza da terra H = 2,80 m	Direzione carotaggio: orizzontale
DESCRIZIONE			
Calcestruzzo omogeneo con presenza di alcuni vacuoli dal diametro d_{max} circa 4 mm. Inerti a spigoli vivi arrotondati d_{max} circa 24 mm.

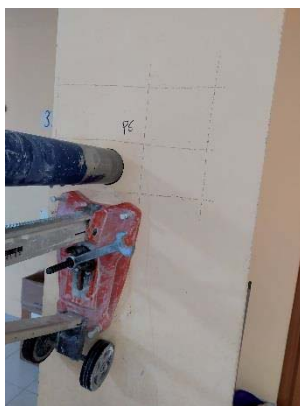
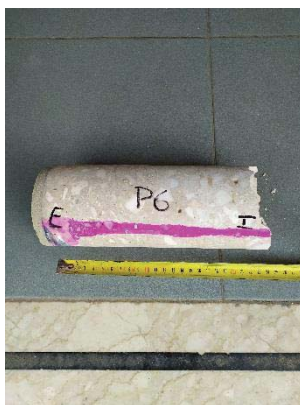
Ubicazione	Sigla	Data prelievo
Pilastro carpenteria – 1° solaio	P6	09/07/2020

Intervallo da mm a mm	CARBONATAZIONE – DESCRIZIONE DELLA REAZIONE
0 ÷ 225	Vira al rosso

Diametro d = 94 mm	Lunghezza L = 225 mm	Altezza da terra H = 1,45 m	Direzione carotaggio: orizzontale
DESCRIZIONE			
Calcestruzzo omogeneo con presenza di alcuni vacuoli dal diametro d_{max} circa 5 mm. Inerti a spigoli vivi arrotondati d_{max} circa 21 mm.

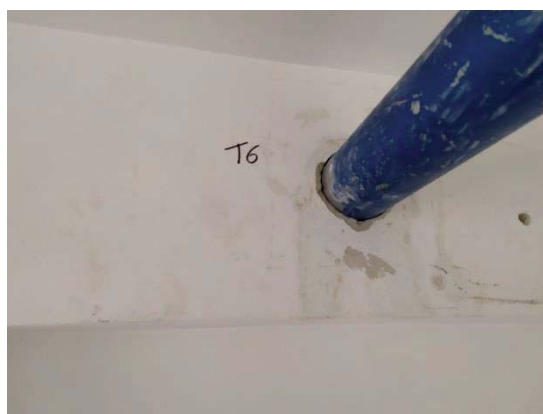
Ubicazione	Sigla	Data prelievo
Trave carpenteria 2° solaio	T6	09/07/2020

Intervallo da mm a mm	CARBONATAZIONE – DESCRIZIONE DELLA REAZIONE
0 ÷ 25	Vira leggermente al rosso
25 ÷ 123	Vira al rosso

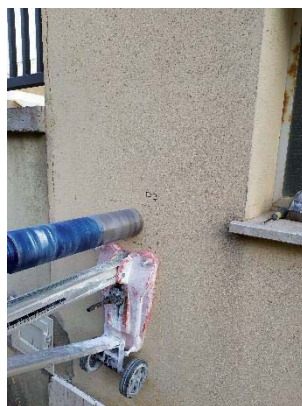
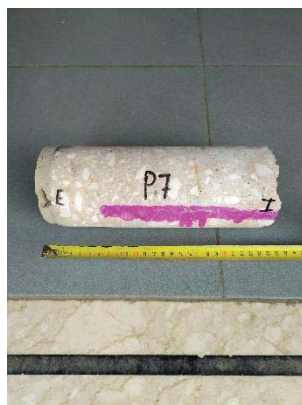
Ubicazione	Sigla	Data prelievo
Pilastro – carpenteria 1° solaio	P7	09/07/2020

Intervallo da mm a mm	CARBONATAZIONE – DESCRIZIONE DELLA REAZIONE
0 ÷ 250	Vira al rosso

Diametro d = 94 mm	Lunghezza L = 250 mm	Altezza da terra H = 1,60 m	Direzione carotaggio: orizzontale
DESCRIZIONE			
Calcestruzzo omogeneo con presenza di alcuni vacuoli dal diametro d_{max} circa 4 mm. Inerti a spigoli vivi arrotondati d_{max} circa 25 mm.

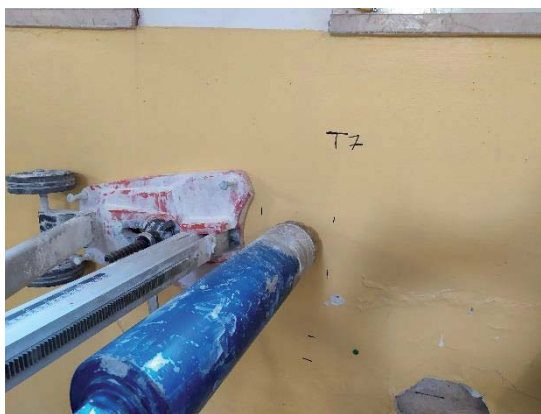
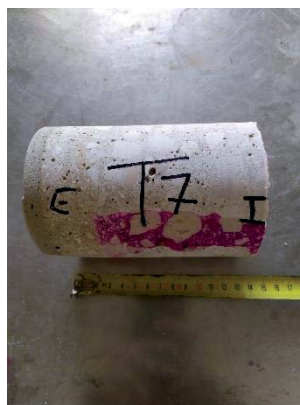
Ubicazione	Sigla	Data prelievo
Trave – carpenteria 1° solaio	T7	09/07/2020

Intervallo da mm a mm	CARBONATAZIONE – DESCRIZIONE DELLA REAZIONE
0 ÷ 30	Nessuna reazione
30 ÷ 135	Vira al rosso

Diametro d = 94 mm	Lunghezza L = 135 mm	Altezza da terra H = 1,55 m	Direzione carotaggio: orizzontale
DESCRIZIONE	Calcestruzzo omogeneo con presenza di alcuni vacuoli dal diametro d_{max} circa 7 mm. Inerti a spigoli vivi arrotondati d_{max} circa 22 mm.

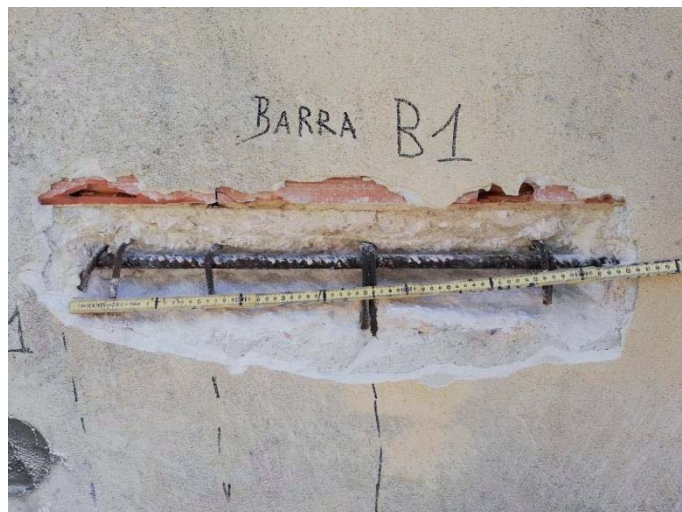
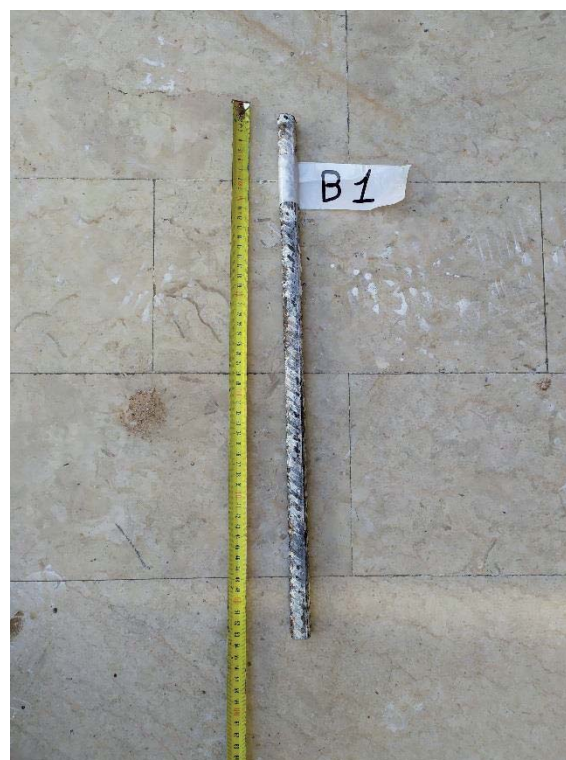
Ubicazione	Sigla	Data prelievo
Trave – Carpenteria 1° solaio	B1	09/07/2020

Barra ad aderenza migliorata - il marchio del produttore non è identificabile - posizione: orizzontale – diametro nominale: 18 mm.

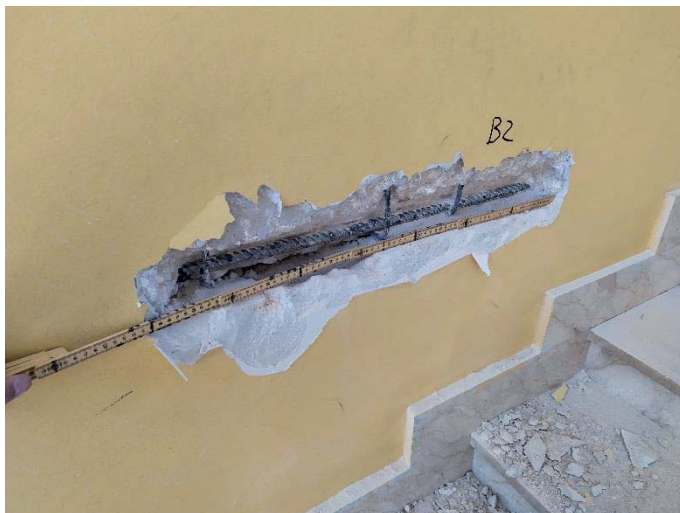
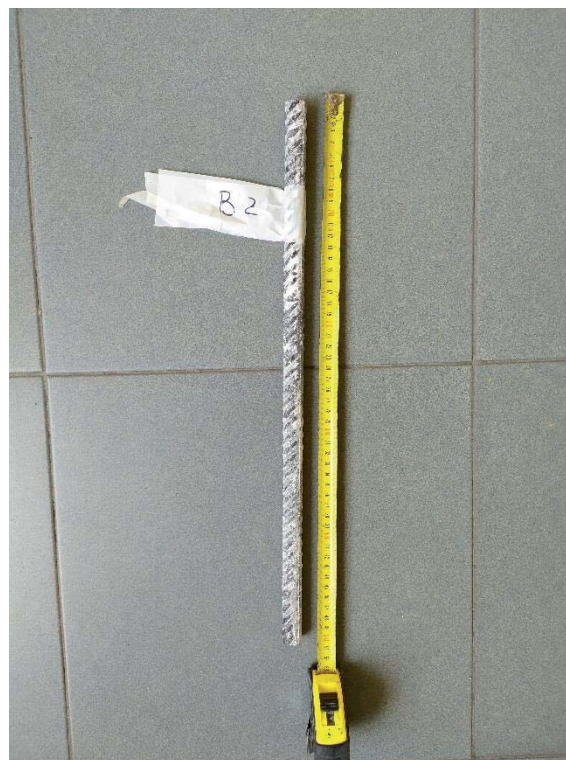
Ubicazione	Sigla	Data prelievo
Trave – Carpenteria 2° solaio	B2	09/07/2020

Barra ad aderenza migliorata - il marchio del produttore: Acciaierie Megara - Fe B 44 k - posizione: verticale - diametro nominale: 18 mm.

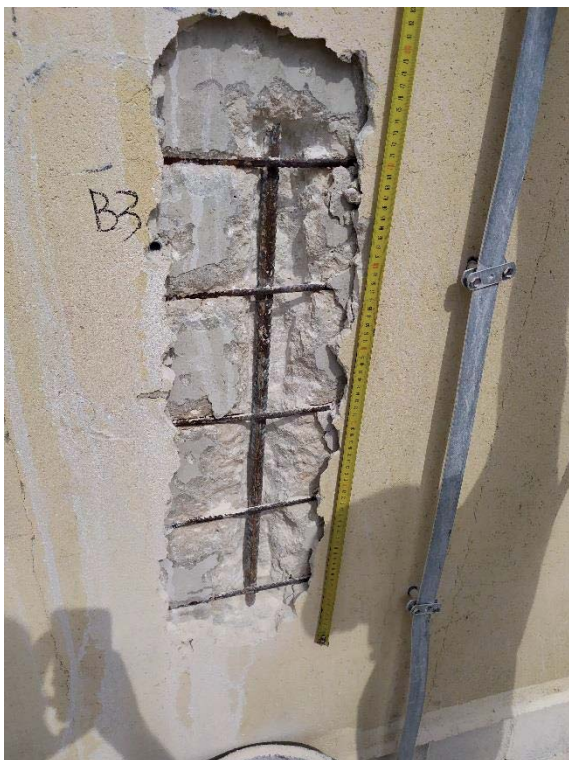
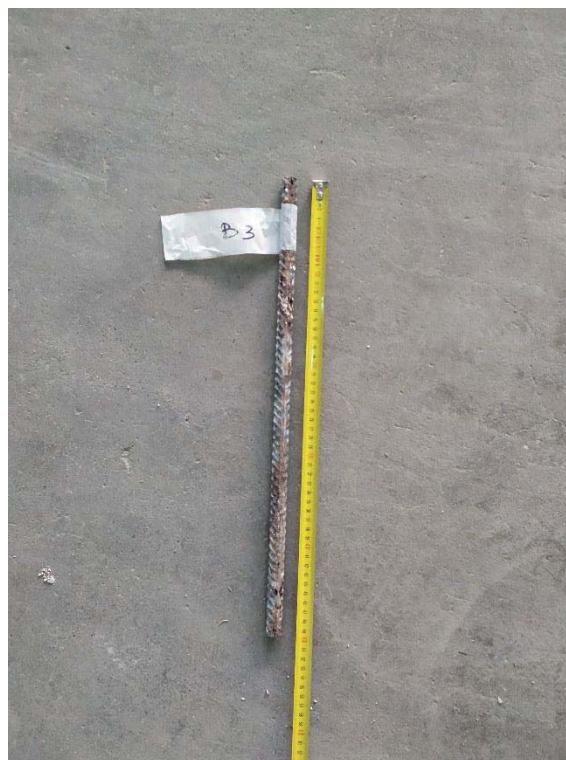
Ubicazione	Sigla	Data prelievo
Trave – Carpenteria 2° solaio	B2	09/07/2020

Barra ad aderenza migliorata - il marchio del produttore non è identificabile - posizione: verticale – diametro nominale: 16 mm.
